การเอกเทียมฟันคุดที่มีลักษณะซับซ้อน (รายงานผู้ป่วย 2 ราย)

Artificial Eruption of Complicated Tooth Impaction Cases. (A report of 2 cases)

นพปฎล จันทรผ่องแสง¹

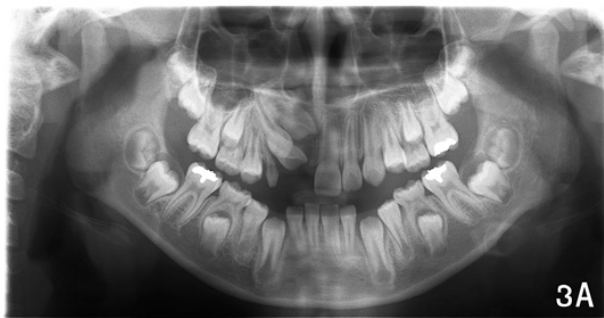
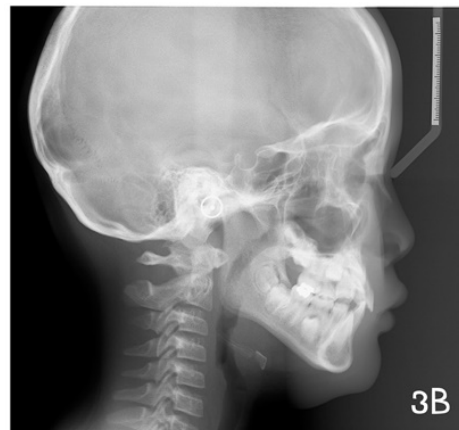
รูปที่ 3 ภาพถ่ายรังสีก่อนการรักษา (A) ภาพถ่ายรังสีแพโนรามา (B) ภาพถ่ายรังสีกะโหลกศีรษะด้านข้าง
Figure 3 Pre-operative radiograph (A) panoramic radiograph (B) lateral cephalograph

- ฟันซี่ 11, 12, 13 คุดและอยู่ในตำแหน่งสูง
- ฟันซี่ 11 อยู่ในตำแหน่งที่สูงกว่าฟันซี่ 12, 13 แกนฟัน (long axis) เอียงมาทางด้านใกล้กลาง ขอบด้านตัด (Incisal edge) ของฟันซี่ 11 อยู่ในระดับปลายรากฟันซี่ 21
- ฟันซี่ 12, 13 ซ้อนทับกันโดยตัวฟัน (crown) อยู่ในตำแหน่งระดับรากฟันส่วนใกล้ตัวฟัน (coronal 1/3) ของรากฟันซี่ 21 หน่อฟันซี่ 15, 25, 35, 45 อยู่ใต้ตัวฟันซี่ 55, 65, 75, 85 ตามลำดับ และมีการสร้างรากฟันเพียง 1/3 ของความยาวรากฟัน
- ฟันซี่ 21, 22 รากฟันสร้างเสร็จสมบูรณ์ ฟันซี่ 23 มีการสร้างปลายรากฟันอยู่ในระยะใกล้เสร็จสมบูรณ์
- ฟันซี่ 14, 24, 34, 44 มีการสร้างรากฟัน 2/3 ของความยาวรากฟัน

1. ผู้ป่วยมีโครงสร้างใบหน้าชนิดที่ 1 สบปกติ (Skeletal Class I normal bite)
2. ค่ามุมแกนฟันหน้าบนทำกับพลาตัลเพลน (upper incisor to palatal plane angle) เท่ากับ 118 องศา
ค่ามุมแกนฟันหน้าล่างทำกับระนาบขากรรไกรล่าง (lower incisor to mandibular plane angle) เท่ากับ 92 องศา
ค่ามุมระหว่างแกนฟันหน้าบนและล่าง (interincisal angle) เท่ากับ 124 องศา

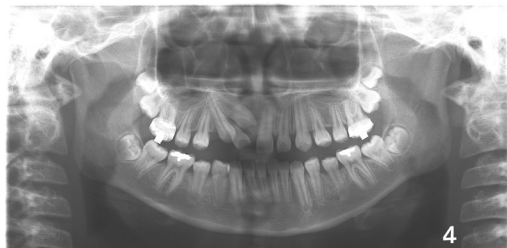
รูปที่ 4 ภาพถ่ายรังสีแพโนรามาหลังใส่ เซอร์วิคัลพูล เฮดเกียร์ 1 ปี

Figure 4 Panoramic radiograph 1 year after cervical pull headgear application

2. หลังใส่เซอร์วิคัลพูลเฮดเกียร์ เป็นเวลา 1 ปี พบช่องว่างระหว่างฟันซี่ 14, 15, 16 และระหว่างฟันซี่ 24, 25, 26 จากภาพถ่ายรังสีแพโนรามา พบฟันซี่ 12, 13 เคลื่อนตัวต่ำลง อยู่ที่ตำแหน่งกึ่งกลางของตัวฟันซี่ 21 (รูปที่ 4)

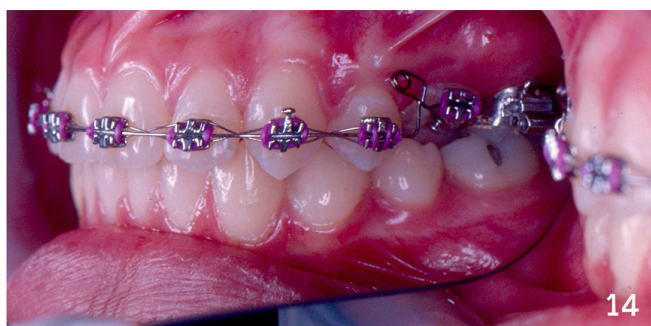
รูปที่ 14 การติดแบร็กเก็ตบนฟันซี่ 25 และปรับระดับฟันด้วยลวดสเตนเลสตีลกลมขนาด 0.16 นิ้ว ดัดเป็นแอล ลูป (L loop)

Figure 14 Direct bonded bracket on 25 and aligned with L loop 0.16" stainless steel wire

5. ตัดลวดที่ด้านท้ายฟันซี่ 24 จากนั้นติดแบร็กเก็ตบนด้านข้างของตัวฟัน เปลี่ยนลวดเพื่อปรับระดับฟันจนได้ลวดสแตนเลสติดกลมขนาด .016 นิ้ว ตัดลวดเป็น L - loop เพื่อเคลื่อนฟันซี่ 25 สู่ระนาบสบฟัน (รูปที่ 14)

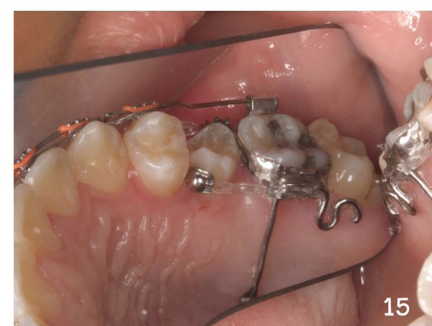
รูปที่ 15 การแก้ไขฟันซี่ 25 ที่หมุน

Figure 15 25 rotation correction

6. ติดแบร็กเก็ตบนผิวฟันด้านกระพุ้งแก้มของปุ่มด้านกระพุ้งแก้ม (buccal cup) และบนผิวฟันด้านเพดานของปุ่มด้านเพดาน (palatal cusp) ใช้อีลาสติคเชนคล้องแบร็กเก็ตกับตะขอลวด เพื่อแก้ไขฟันซี่ 25 ที่หมุน (rotate) (รูปที่ 15)

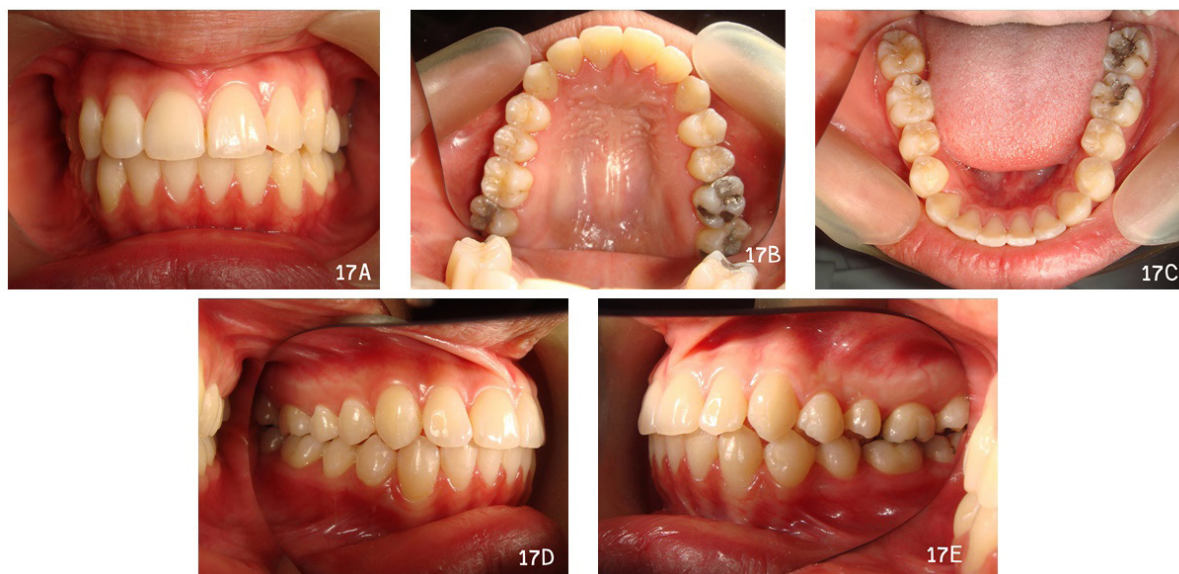
รูปที่ 17 การสบฟันหลังการรักษาสิ้นสุด (A) การสบฟันหน้า (B) การเรียงตัวของฟันบน (C) การเรียงตัวของฟันล่าง (D) การสบฟันด้านขวา (E) การสบฟันด้านซ้าย

Figure 17 Post-operative occlusion (A) frontal view (B) upper teeth alignment (C) lower teeth alignment (D) right side occlusion (E) left side occlusion

1. ผู้ป่วยมีใบหน้าด้านตรงที่สมมาตร ใบหน้าด้านข้างมีลักษณะตรง (รูปที่ 16)
2. ฟันเขี้ยวและฟันกรามแท้ซี่ที่ 1 ทั้งด้านขวาและซ้ายเป็นการสบแบบแองเกิล ประเภท I (รูปที่ 17)
3. ฟันซี่ 25 เรียงตัวโดยมีการหมุนของฟัน 180° ทำให้ปุ่มด้านเพดานของฟันอยู่ด้านกระพุ้งแก้ม (รูปที่ 18) แต่พบว่าการหมุนของฟันซี่ 25 ไม่มีผลต่อความสวยงามของผู้ป่วยขณะยิ้ม (รูปที่ 16B)

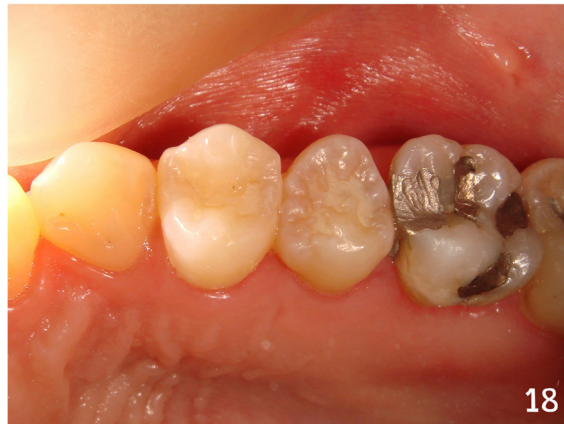
รูปที่ 18 การเรียงตัวของฟันซี่ 25 หลังสิ้นสุดการรักษา

Figure 18 25 alignment after treatment
